AS OY OTSONKALLIO

KYLPHYUONEKAAVIO / TALO A
16.3.2007 / 2.4.2007

MK 1/25 201

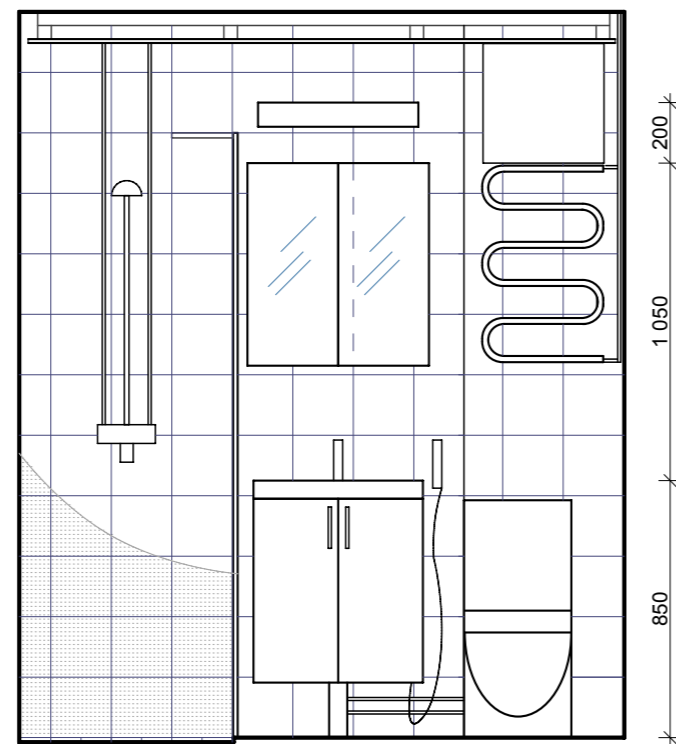
ALLASSEINÄ

ALLAS-IDO 41131-01
ALLAS JA KAAPPI: IDO RENOVA 93404-21-201

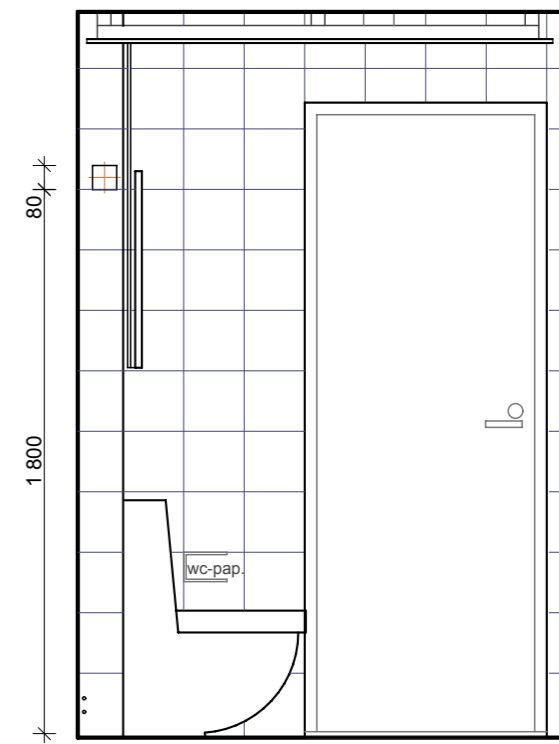
OVISEINÄ

aukko seinässä pesukoneen vesiliitäntää varten
